STRATEGI MENANGGULANGI KEBAKARAN

Aspek arsitektural bicara soal kebakaran

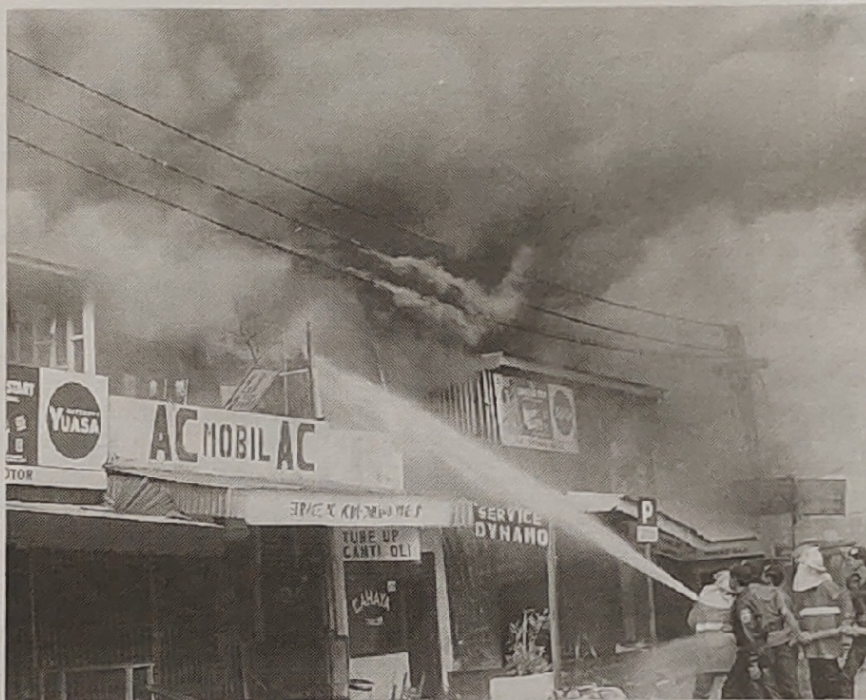
Kebakaran yang diakibatkan oleh korsleting sebanyak 39,4 persen.

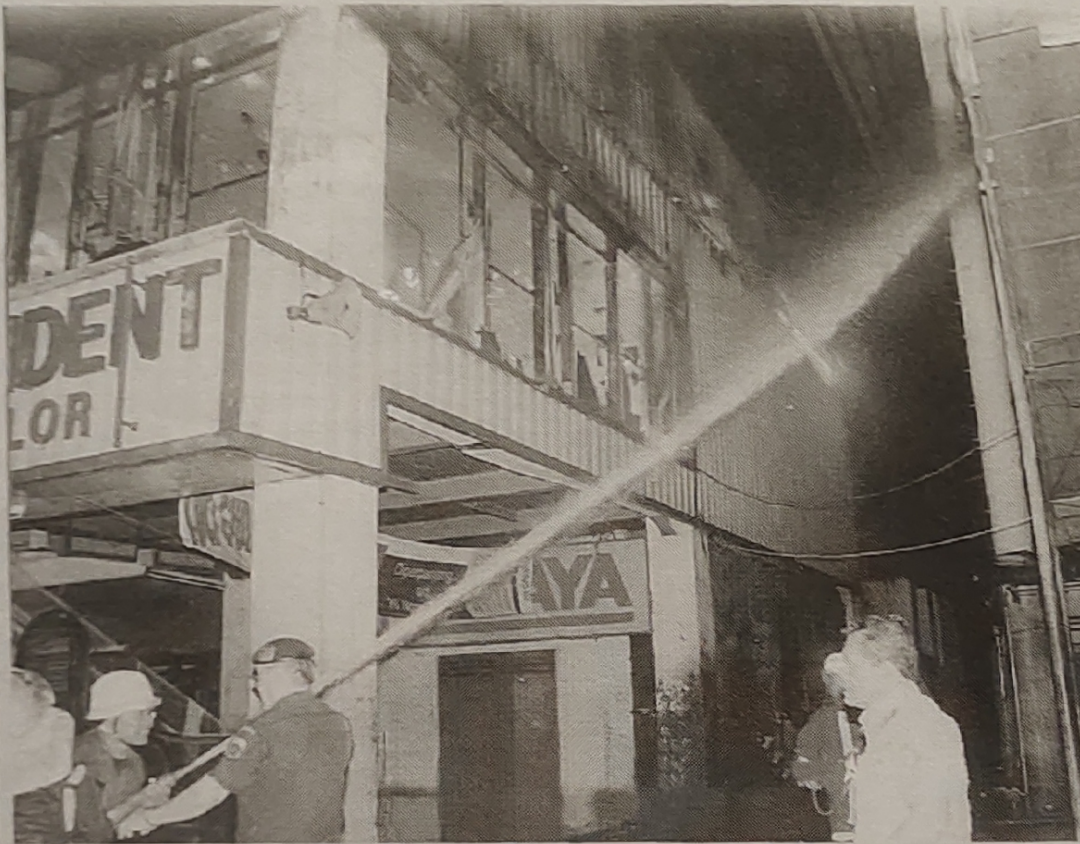
Ruang sirkulasi yang sempit, memberi kesempatan bagi api untuk cepat merambat bila terjadi kebakaran.

Bila terjadi kebakaran, akan memberi kesempatan bagi api untuk cepat merambat," kata Ir. Handajani Asriningpuri, staf pengajar mata kuliah Perancangan, jurusan Arsitektur, Institut Teknologi Indonesia.

Bila dilihat dari sudut pemakai kios, dalam hal ini penjual, sering terlihat barang jualan ekspansi ke koridor-koridor di depan kios. Ruang sirkulasi yang telah disediakan oleh perencana, ternyata dipakai oleh pemilik kios sebagai penjual untuk meletakkan barang dagangannya.

Hal ini akan menyulitkan petugas pemadam kebakaran untuk bergerak sehingga api yang ada makin cepat merambat. Akan lebih baik, bila ruang sirkulasi yang berbentuk koridor, dibuat sesuai standar. Secara sepintas, ruang ini tidak menghasilkan uang tapi sebagai sarana untuk sirkulasi pengunjung.

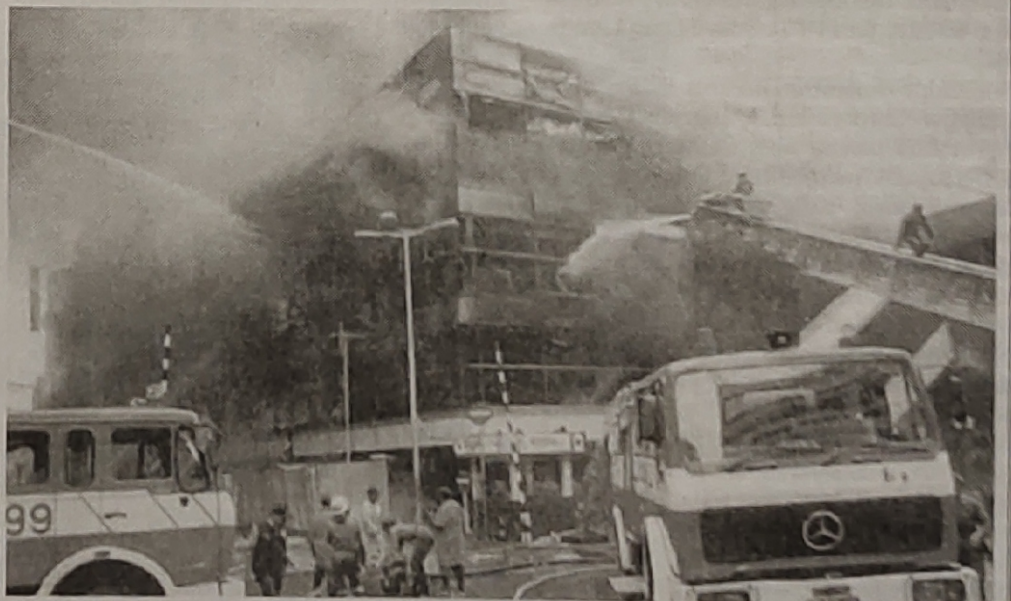
Pertokoan berlantai empat di Pasar Baru yang terbakar

Kejadian yang menimpa Pertokoan Harco dan Matahari yang terletak di kompleks Pusat Perbelanjaan Pasar Baru, Jakarta Pusat terbakar. Penyebabnya diduga berasal dari sambungan pendek listrik (korsleting). Tetapi pada saat petugas ke-

bakaran berusaha untuk menjinakkan 'si jago merah', unit mobil pemadam kebakaran yang dilengkapi dengan tangga besi sepanjang lima meter kesulitan memadamkan api, karena air yang disemprotkan sulit menjangkau kobaran api.

Penyebabnya, kaca bagian depan pusat pertokoan Harco masih belum berhasil dipecahkan dan pintu besi dari toko-toko tersebut terkunci, sehingga menyulitkan jangkauan air dari kendaraan pemadam kebakaran. Air yang disemprotkan relatif hanya mengenai dinding kaca depan pusat pertokoan tersebut.
